Stonel tiilipintaisen ulkoverhouspaneli järjestelmän tuulenimukuumkestävyyden määrittäminen ETAG 034 mukaisesti

Tilaaaja: Stonel Oy

Tehtävä **Stonel tiililipintaisen ulkoverhouspanelijärjestelmän tuulenimukuormakestävyuden määrittäminen ETAG 034 mukaisesti**

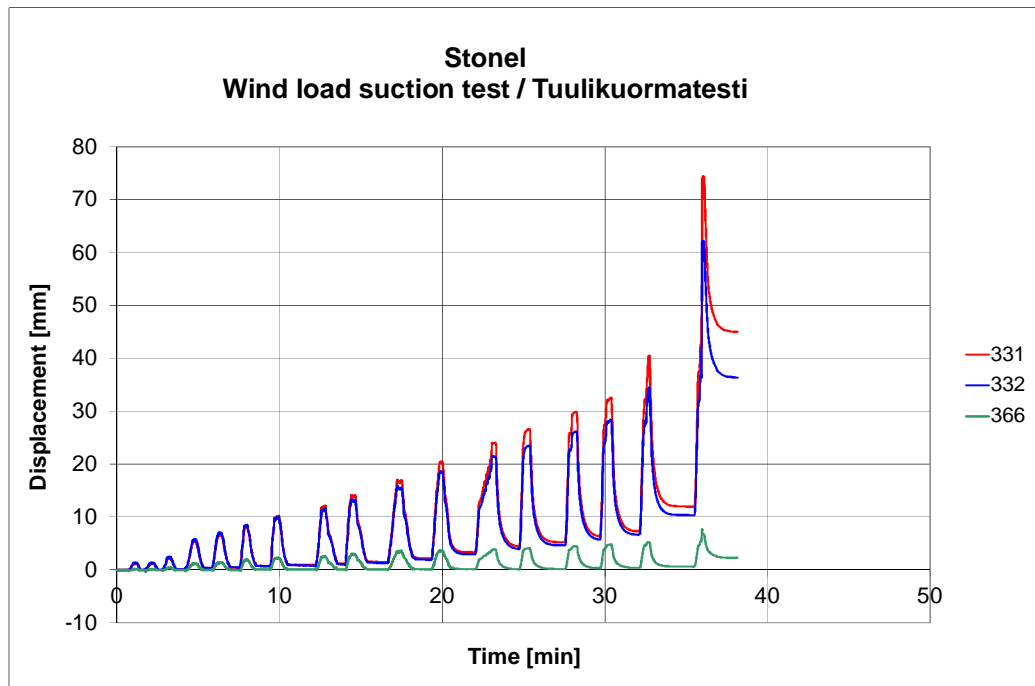
Tulokset Tiililipintainen elementtiseinä ja sen kiinnitysjärjestelmä käyttäytyivät hyvin kimmoisesti aina kuormitukseen 2600 Pa asti ja mitatut jäännöstaipumat jäivät alle kolme mm. Kuormituspulssin 2600 Pa jälkeen havaittiin kuitenkin hienoinen merkki siitä, että murto alkaa pystykiskon uuman lommahtamisena. Kuormituspulssin 2800 Pa jälkeen pystykiskossa oli jo pysyvä muodonmuutos. Suuremmilla kuormituspulssilla sekä mitatut maksimi- että jäännöstaipumat vähitellen kasvoivat osoittaen edellä mainittua murtokäyttäytymistä ja pysyviä lommahtamisen merkkejä oli selvästi nähtävissä pystykiskojen uumissa.

Kuva 2. Mittauspisteiden 331, 332 ja 336 taipumat tuulen imukuormatestin aikana.

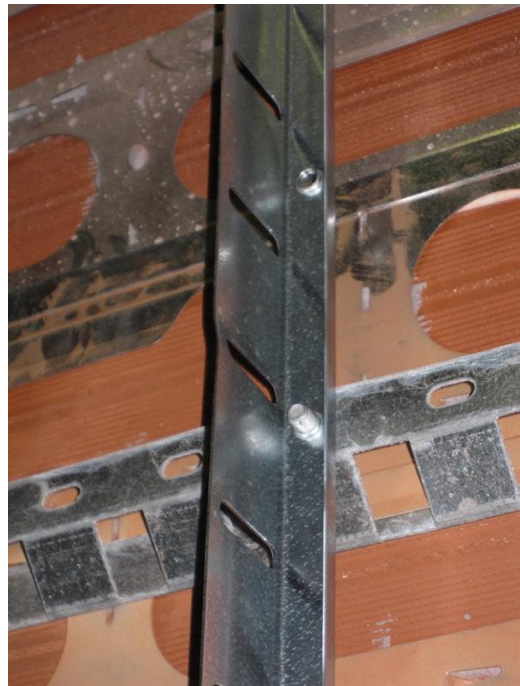
Valokuva 4. Murtuminen alkoi pystypystykiskon uuman lommahtamisena.

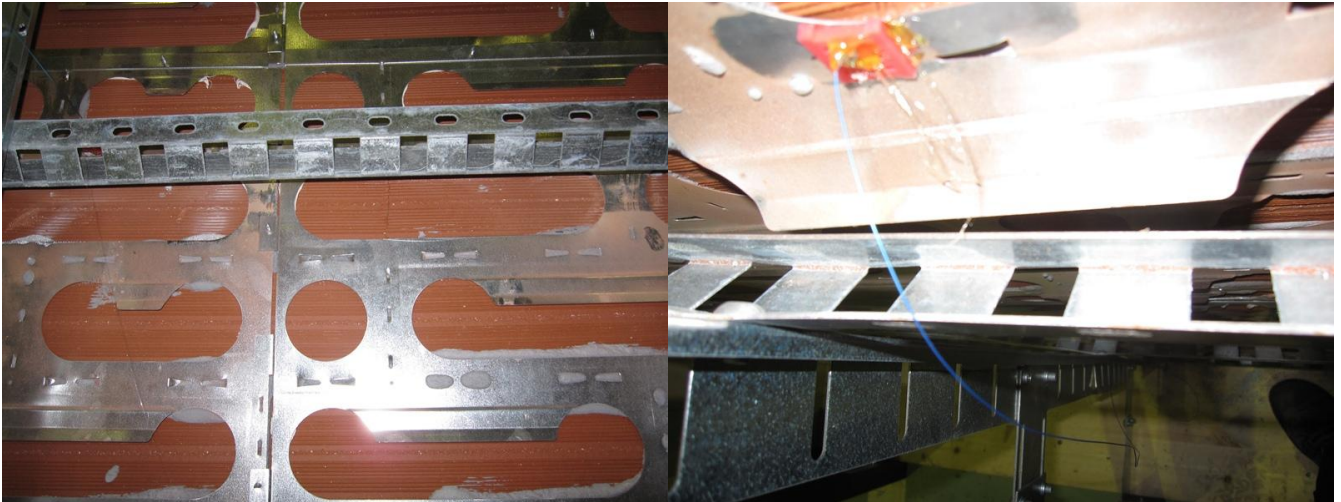
Kuormituspulssin 3200 Pa jälkeen ilmestyi pystysuora halkeama tiiliverhousseinän yläosaan. Kuormituspulssilla 3400 Pa halkeama kasvoi ja pysyviä muodonmuutoksia oli havaittavissa myös vaakakiskoissa.

Lopullinen murto tapahtui kuormalla 3200 Pa, kun yritettiin saavuttaa kuormitusta 3600 Pa. Taipumat pysty- ja vaakakiskoissa suurenivat ja tiiliverhousseinä murtui niin sanotun ”kirjekuori”-murtotyypin mukaisesti. Testin aikana mitatut taipumat on esitetty liitteessä 2 kuormitus/aika- taipuma kuvaajana. Joitakin kuvia testijärjestelyistä ja testistä on esitetty liitteessä 3.

Valokuva 5. Pystysuora halkeama elementin yläosassa kuormituspulssilla 3200 Pa.

Valokuva 6. Lopullinen murto. Vaakakiskossa muodonmuutoksia ja elementti osin irronnut vaakasuuntaisesta kiinnityskiskosta.

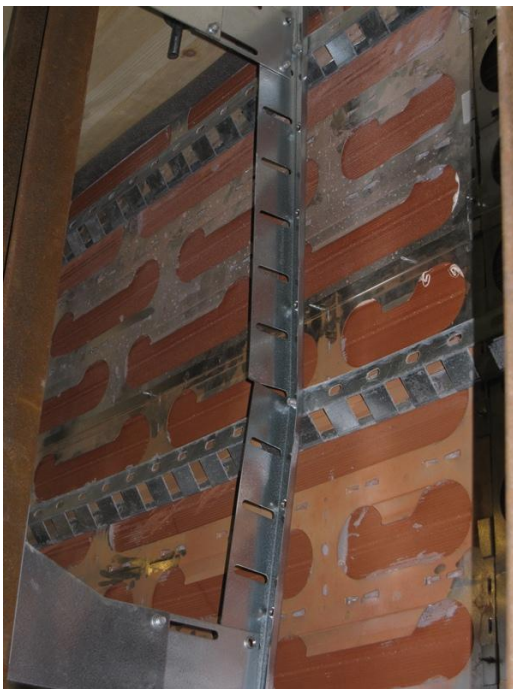
Valokuva 7. Pystykiskon muodonmuutos murron jälkeen.

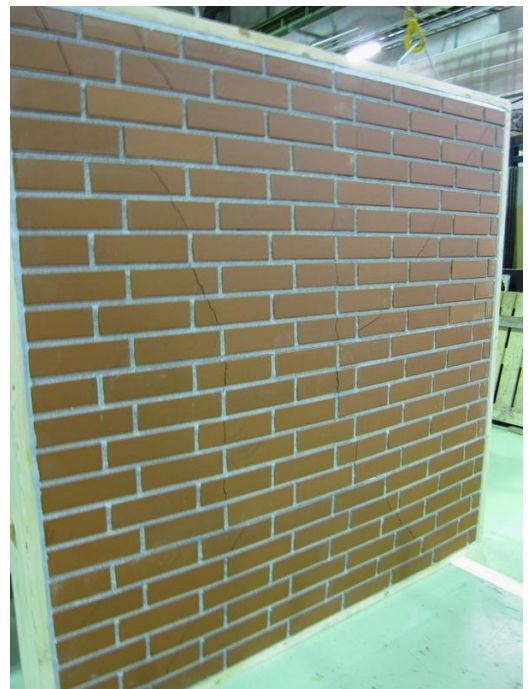
Valokuva 8. Tiilielementin lopullinen murtuma"envelope"-tyyppisesti.
